■ 「高周波衝撃弾性波法」とは？

■ 砂防堰堤の劣化診断への適用

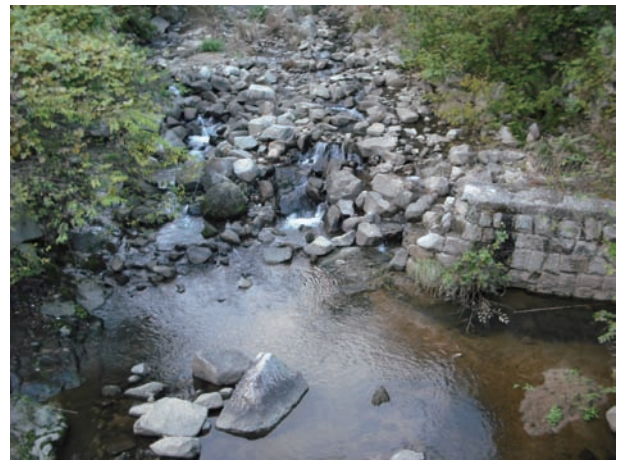
石積み砂防堰堤が破損している事例も見受けられます

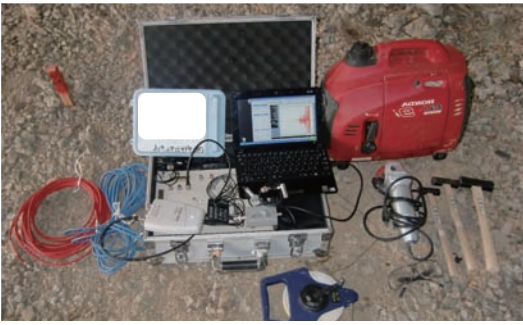
探査機器はコンパクトで、持ち運びが容易です

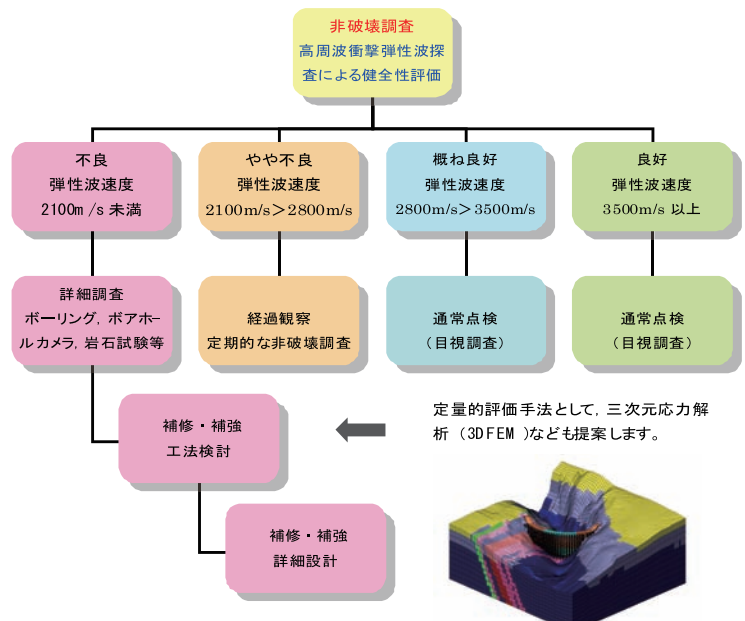
■ 健全性評価と対策フロー (案)
